改修実績報告シート		番号 (事務局記載)	
提出者氏名	●● ●●	所属 ●● ●●	■住宅医スクール2019年修了 (修了見込含む) □木造建築病理学 年修了 □講師実績
改修物件名	●●邸改	資格 ●級建築士	
改修時期	●●年●●		
設計担当	●●事務		
施工担当	●●工務		
用途	■戸建て		
構造	■木造(■)		
階数	地上		
改修規模	延床面積: ●●●m ² 改修部床面積: ●● (内、□増築 ●●●m ² / □減築 ●●●m ²)		
調査費用	約●●●万円	総工事費	約●●●万円(約●●●万円/坪)
設計料	約●●●万円

新居を構えようと希望の地域で土地を探したところ、予算や規模に見合うもののが古い町家付きの土地ばかりだった。金沢市内では年間約100棟の町家が解体されている。町家の温熱性能や耐震性を向上させることで良質な住宅ストックとして保全活用できると考え、脱炭素の住まい方提案として町家を購入・改修することにした。購入した町家は築80年以上、木造2階建てで、間口が狭く、奥行が長い、うなぎの寝床と呼ばれる典型的な町家の形状をしており、道路や隣地境界線ギリギリまで建物が建つ。

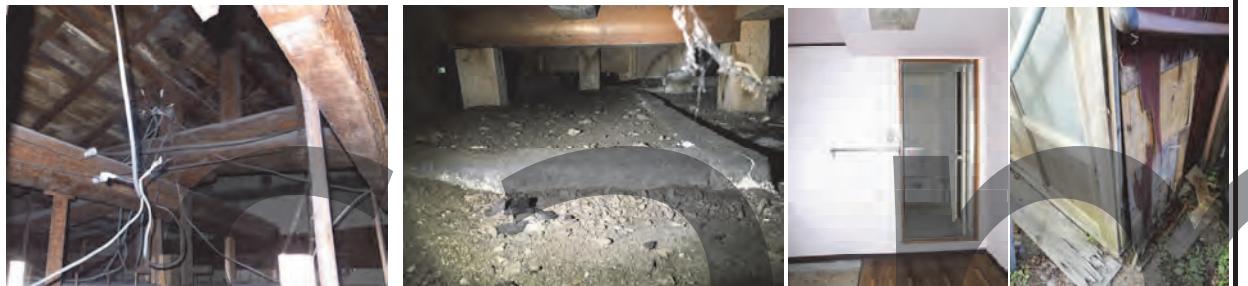
建物調査 写真

建物調査は、町家の購入前に建物内外装と小屋裏・床下の状況を確認し、購入後に詳細な構造確認・耐震診断を行うなど、複数回に分けて行った。小屋裏は丸太梁で構成され、雨漏り等も無く状態も良好で大きな劣化は見られなかった。床下は基礎がなく、内部の束は直接土の上にのっており、外周部は延べ石十土台の上に外壁が構成されていた。一部、土間であった形跡が見られ、後からつくられた木床組は転用材が使用されていた。基礎の改修方法を決めるため、地盤SWS試験を行い地耐力を確認した。

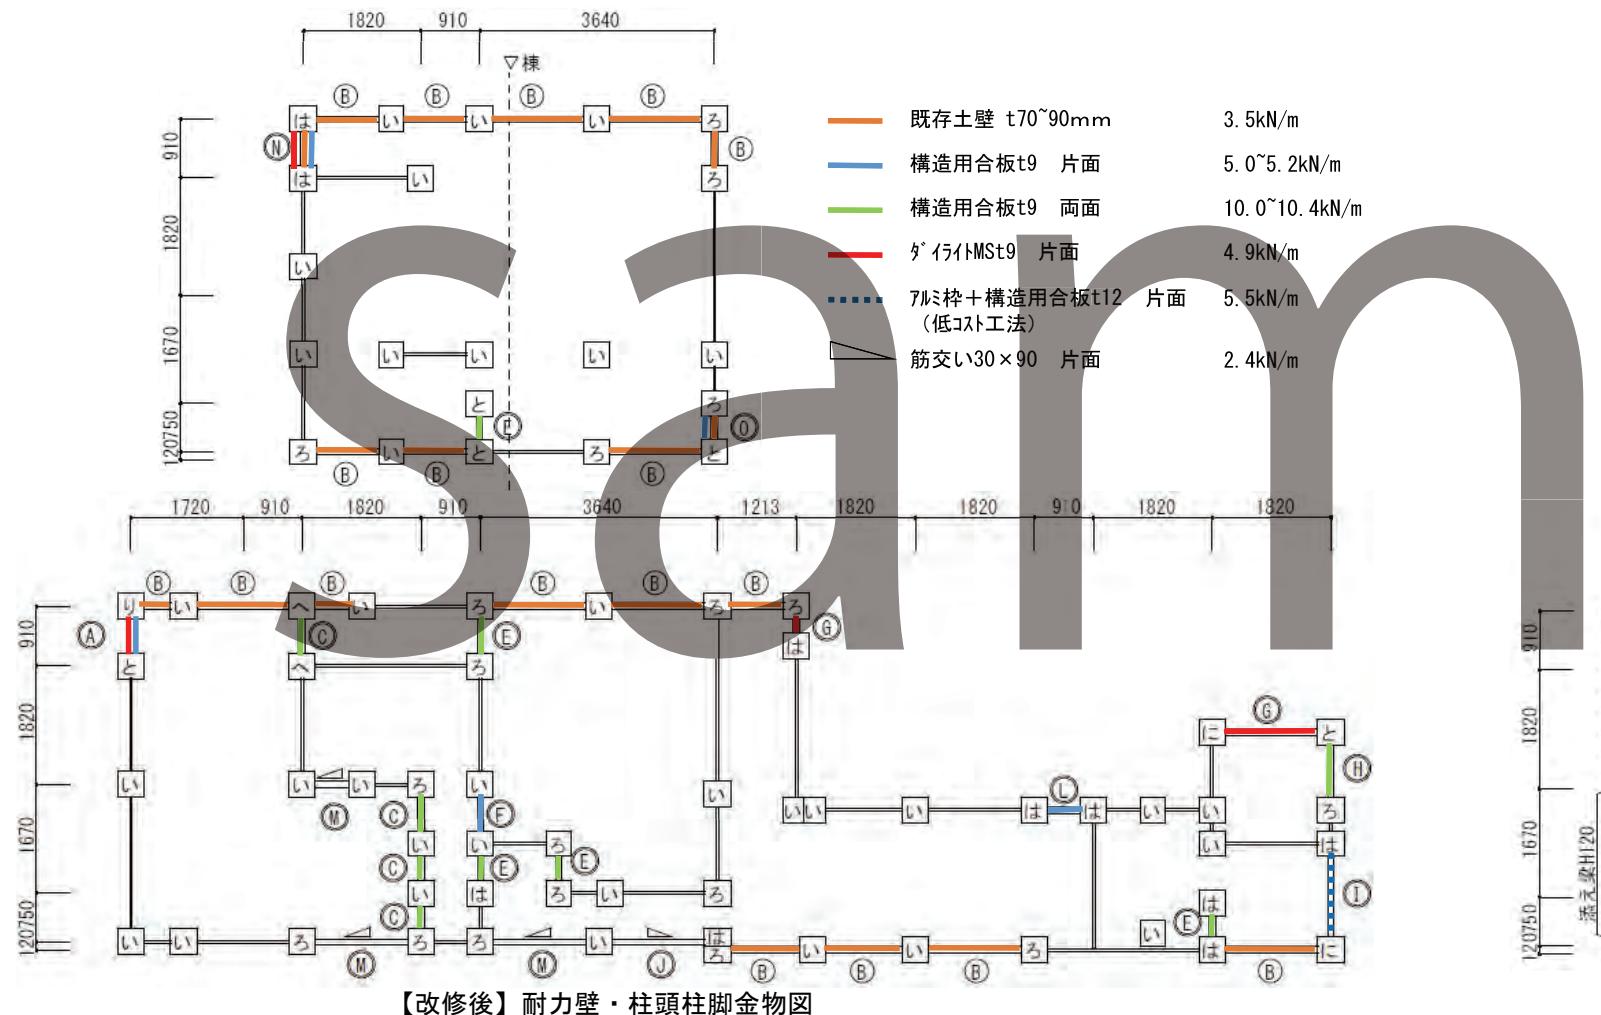
【改修後】耐力壁・柱頭柱脚金物図

■耐震診断により上部構造評点1.0以上確保

- ・耐震診断は精密診断法にて実施。
 - ・改修前の評点0.10から1.03まで向
 - ・耐力壁を短辺方向に分散して多数取付
 - ・柱頭柱脚金物を全数取付。
 - ・小屋裏束、母屋、垂木についても施工中に構造をスケルトン化し木骨
 - ・既存柱梁は立派なクサマキ材で、かたないので、柱梁は既存のまま使
 - ・耐力不足のみ添え柱や添え梁で補
 - ・材に交換して全体の構造耐久性を高め
 - ・1階床は剛床、2階床は既存根太に構造
 - ・屋根は既存梁に火打材を追加して水平

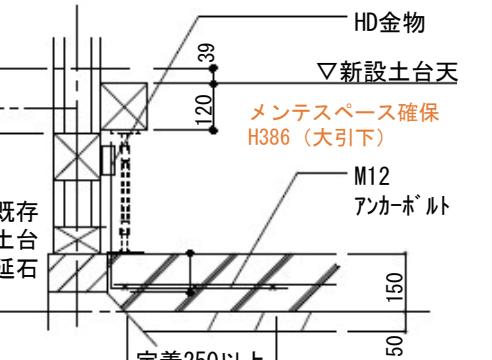
既存外壁と新設基礎スラブとの補強方法

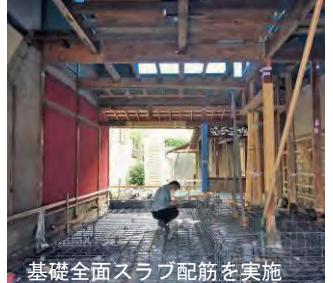
基礎全面スラブ配筋を実施
