# 能登半島地震で被災した住宅 の補修・補強の現場から

2025.8

名古屋工業大学 客員教授 花井 勉

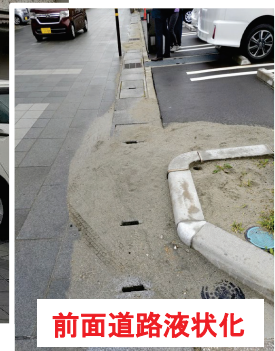
前面道路液状化

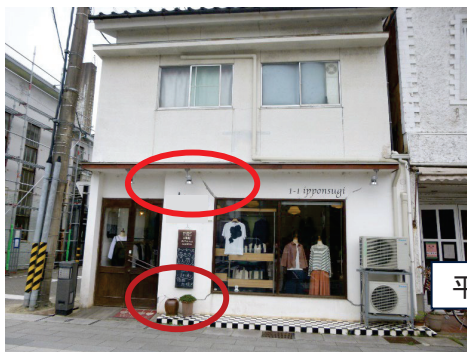
1階X方向

平面部分に割れ

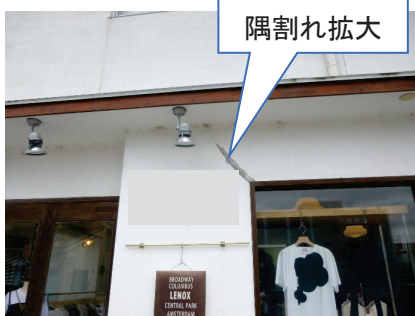
隅割れ拡大

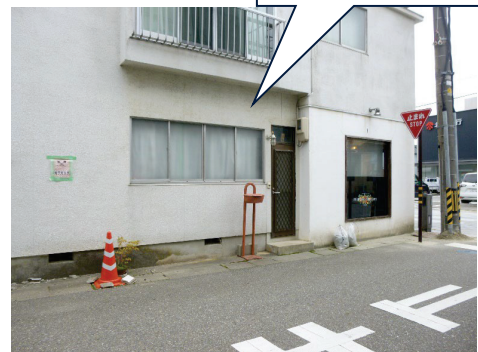
1階Y方向

平面部分に割れ

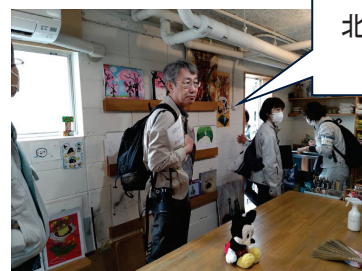
北側ブロック壁 部被害なし

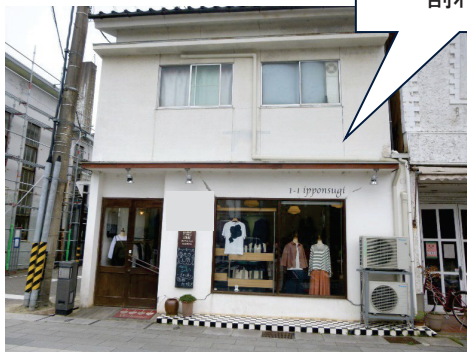
2階x方向

開口部隅以外の  
割れ拡大

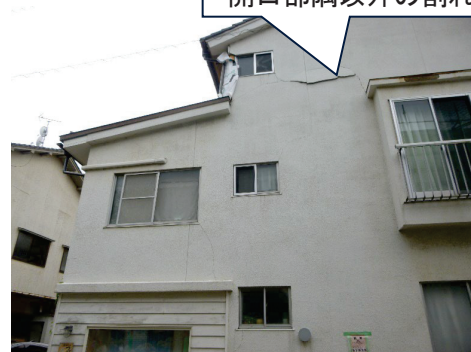
2階Y方向

開口部隅以外の割れ拡大

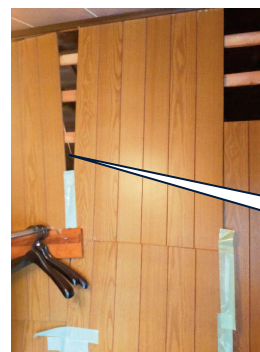
化粧ボードの剥  
がれ
