# 熊本地震の振り返り 取り組んできたことなど

エコワークス株式会社 熊本支店  
宮木 寛信

### 4. 耐震診断と改修工事の具体的な事例①～③

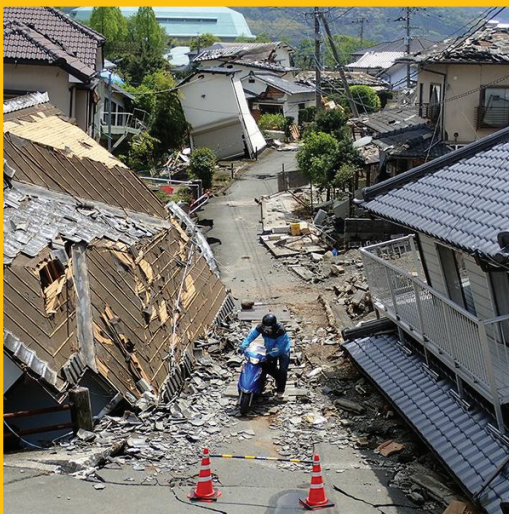
益城町の状況 2016年4月22日 午後

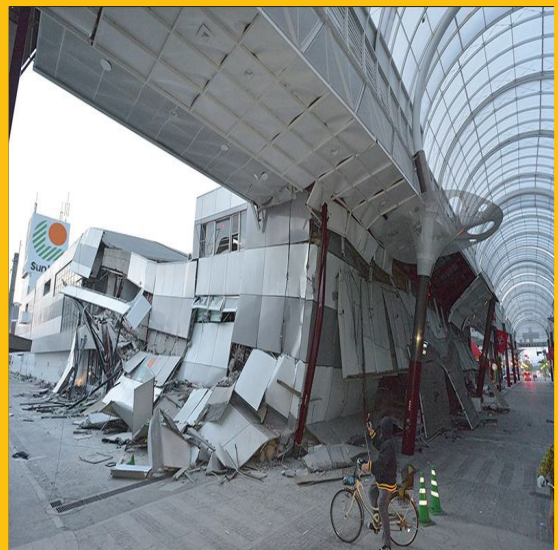
熊本市健軍商店街 2016年4月16日 午後

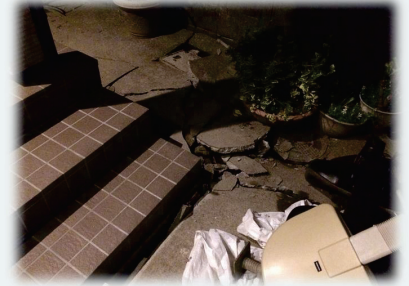
#### 【1件目の現場（熊本市東区）】

現場は地盤が比較的柔らかいエリアに位置しており、**周囲の道路沿いのCB塀が何カ所も倒壊**していました。車で現場に向かうのも危険な状況の箇所があり、慎重に進みました。

工事中の住宅自体は倒壊していませんでしたが、**玄関ポーチ周りの土間が割れている**など、揺れの強さを感じられました。**お客様は外に避難されており、無事を確認**できましたが、その後、避難所へ向かう予定であるという会話を交わし、現場を離れました。

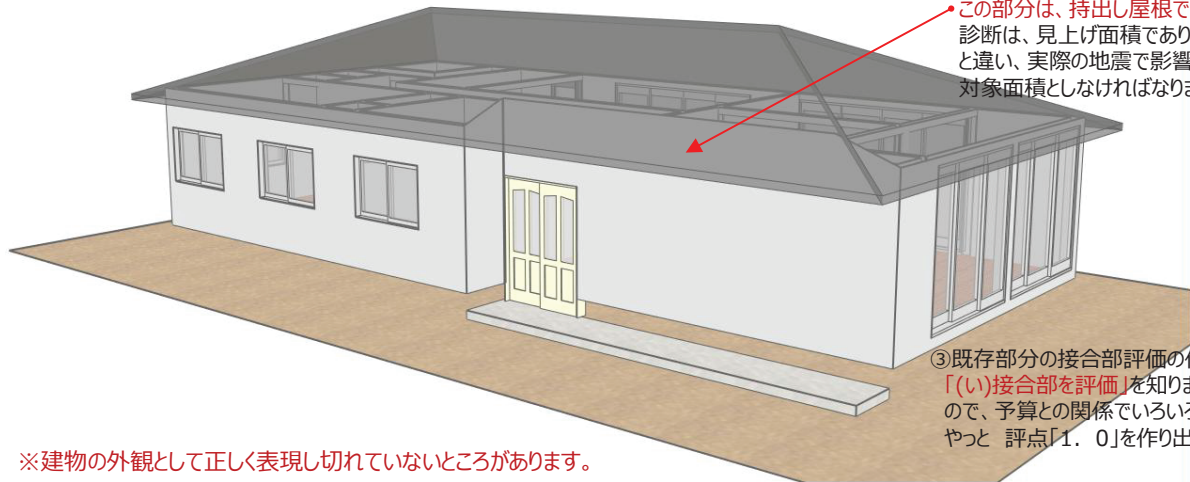
熊本市西区 木造平屋建て住宅

①木造平屋建て住宅で、床面積は115.52m<sup>2</sup>、小屋裏・床下は、それなりの空間があり、不慣れのため、調査は時間はかかりましたが、難しくはありませんでした。

②調査に訪問して気付いたのは、長い廊下のような玄関ポーチです。  
この部分は、持出し屋根で瓦屋根でした。診断は、見上げ面積であり、建築基準法と違い、実際の地震で影響の受ける対象面積としなければなりません。

③既存部分の接合部評価の仕方「(い)接合部を評価」を知りませんでしたので、予算との関係でいろいろと苦労して、やっと 評点「1. 0」を作り出しました。

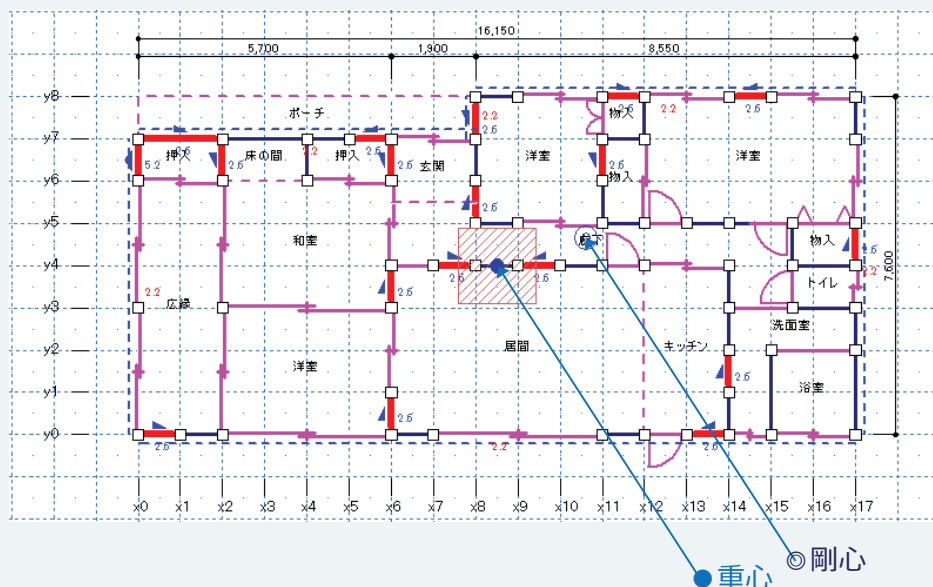
## 具体的事例①（補強工事「前」） 2013年

①剛心が離れていたので  
偏心率の改善が必要  
X軸方向 0.12  
Y軸方向 0.35

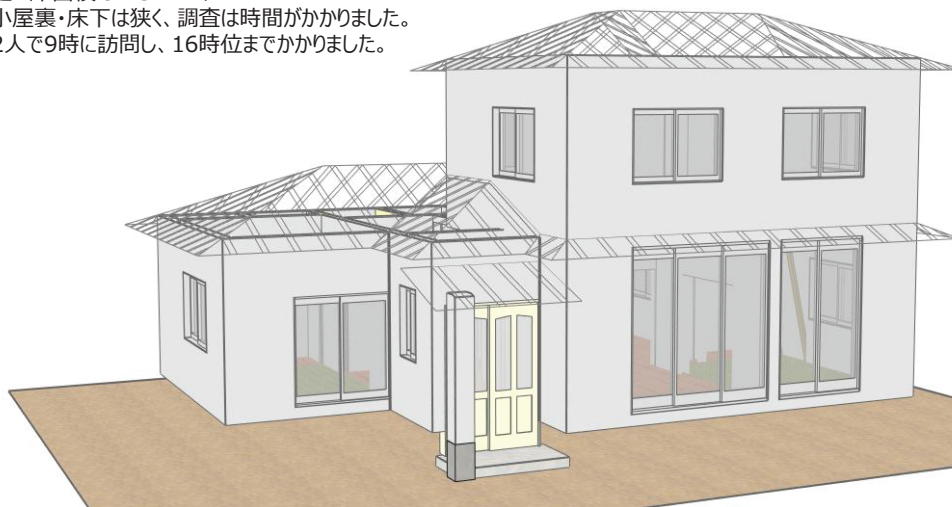
熊本県益城町 木造2階建て住宅

- ⑤ 木造2階建て住宅で、  
床面積は1F 66.67m<sup>2</sup>、2F 24.85m<sup>2</sup>  
延べ床面積 91.52m<sup>2</sup>、  
小屋裏・床下は狭く、調査は時間がかかりました。  
2人で9時に訪問し、16時位までかかりました。

③ 持参図面から診断  
図面は瓦屋根  
評点は「0.50」以下で  
かなり被害が出ている  
のでは？  
と心配して訪問しました。

④ 実際  
屋根はスレート瓦へ葺き  
替えられており、基礎の  
数カ所に大きなクラック  
床に傾斜が確認された

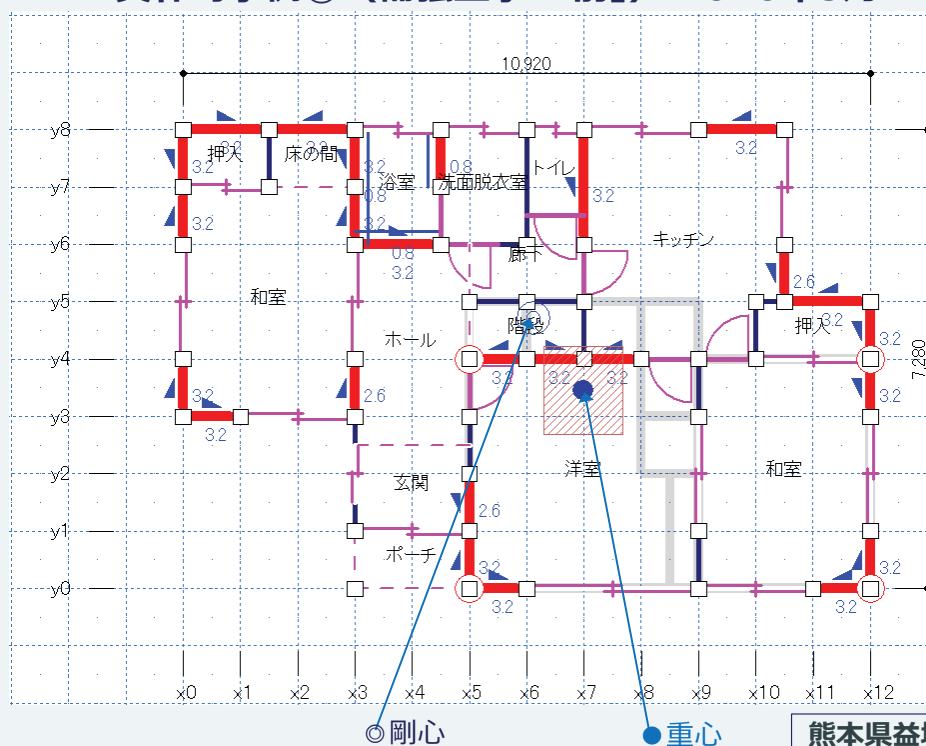
## 具体的事例②（補強工事「前」） 2016年5月

⑥ 調査結果  
・壁のバランスが悪いこと  
・基礎が大きく割れて  
いる箇所が数カ所ある  
・床に傾斜ができています

① 剛心が離れていたため  
偏心率の改善が必要  
X軸方向 0.25  
Y軸方向 0.19

② 西側の和室周りに設置  
された筋かいが原因で、  
全体の壁バランスが悪く  
・「偏心率を改善」すること  
・「2階直下の壁を改修」  
することを改修方針として  
取り組んだ  
・床の傾斜は、この時点では、  
原因が分からず、  
手付かずとなった

③ この段階でも、「耐力壁  
線」をベースとした考え方や  
「(い)接合部評価」はしてい  
なかった。(反省点)

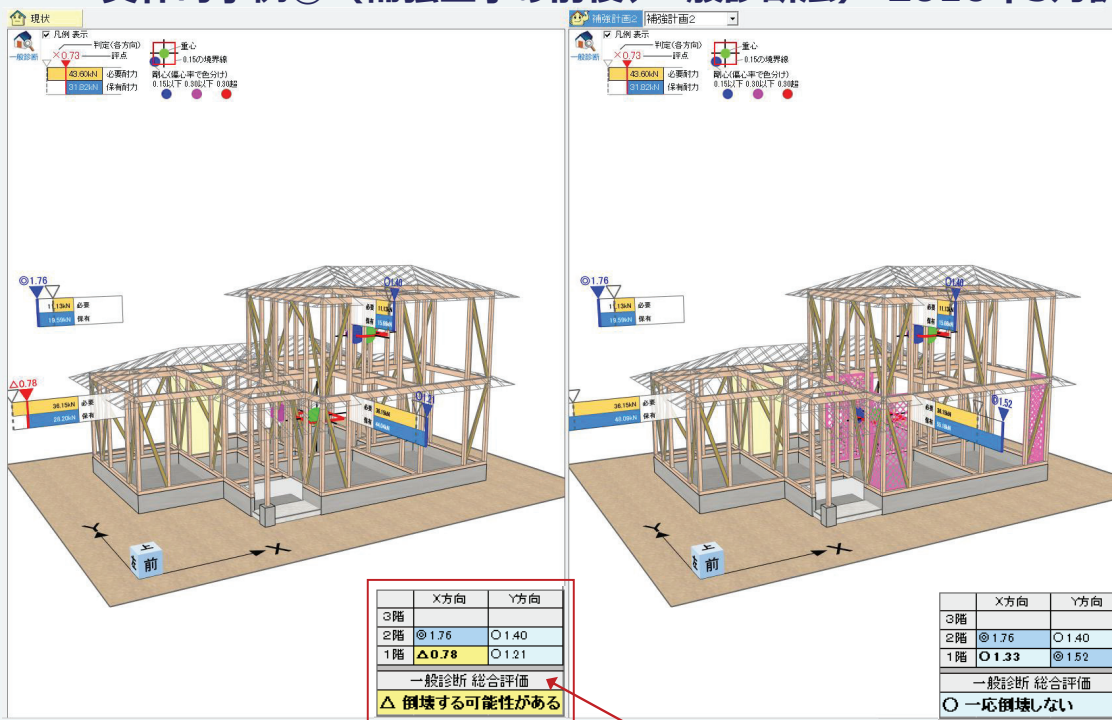
## 具体的事例①（補強工事の前後、一般診断法） 2016年5月調査

今回の研修用に再現したデータであり、劣化評価をしていないので、調査時はこれほど高くない

① 工事代金  
当時益城町も、耐震改修補助金は利用可能でしたが、益城町役場が被災して申請しても、いつ下りるか、全く目処の立たない状況でした。税別150万円位でした。（基礎補修その他含む）

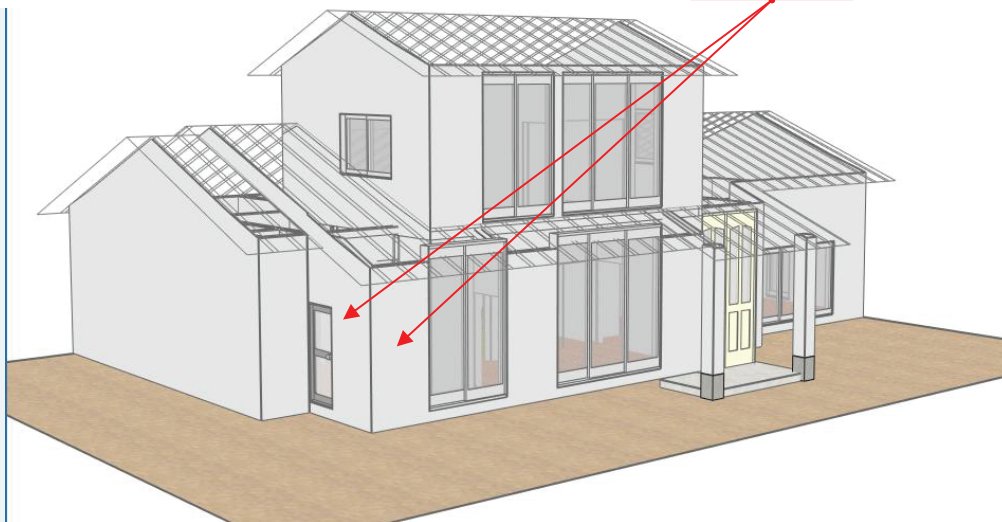
熊本市東区 木造2階建て住宅

- ① 木造2階建て住宅で、  
床面積は1F 141.37m<sup>2</sup>、2F 31.93m<sup>2</sup>  
延べ床面積 173.30m<sup>2</sup>、  
小屋裏・床下は狭く、調査は時間がかかりました。  
2人で9時前に訪問し、17時過ぎまでかかりました。

① 現地調査から  
南西の外壁が、  
木摺下地モルタルごと、  
構造体から分離して  
壊れており、通常ではな  
い被害の大きさを感じた。  
地震直後は、1ヶ月間に  
大小100回程度の地震  
も発生していた記憶があり、  
よくこれまで無事で倒  
壊しなかったなと考えた。

② 内部調査から  
2階廊下の西端が、  
15/1000以上傾斜  
しており、床の傾斜も  
大きかった。  
小屋裏に潜って分かった  
ことは、これまでのシロアリ  
被害に関して、適切な  
補強工事をしていないこ  
とが主な原因だと考えら  
れたことだった。

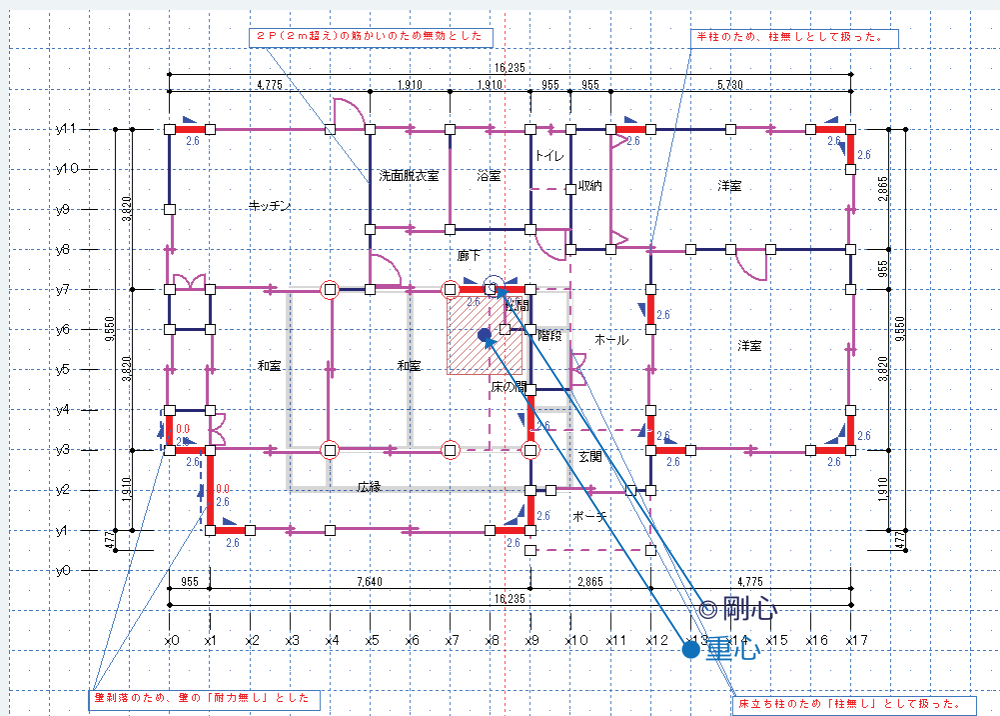
### 具体的事例①（補強工事「前」）

① 剛心が離れていたため  
偏心率の改善が必要  
X軸方向 0.19  
Y軸方向 0.04
