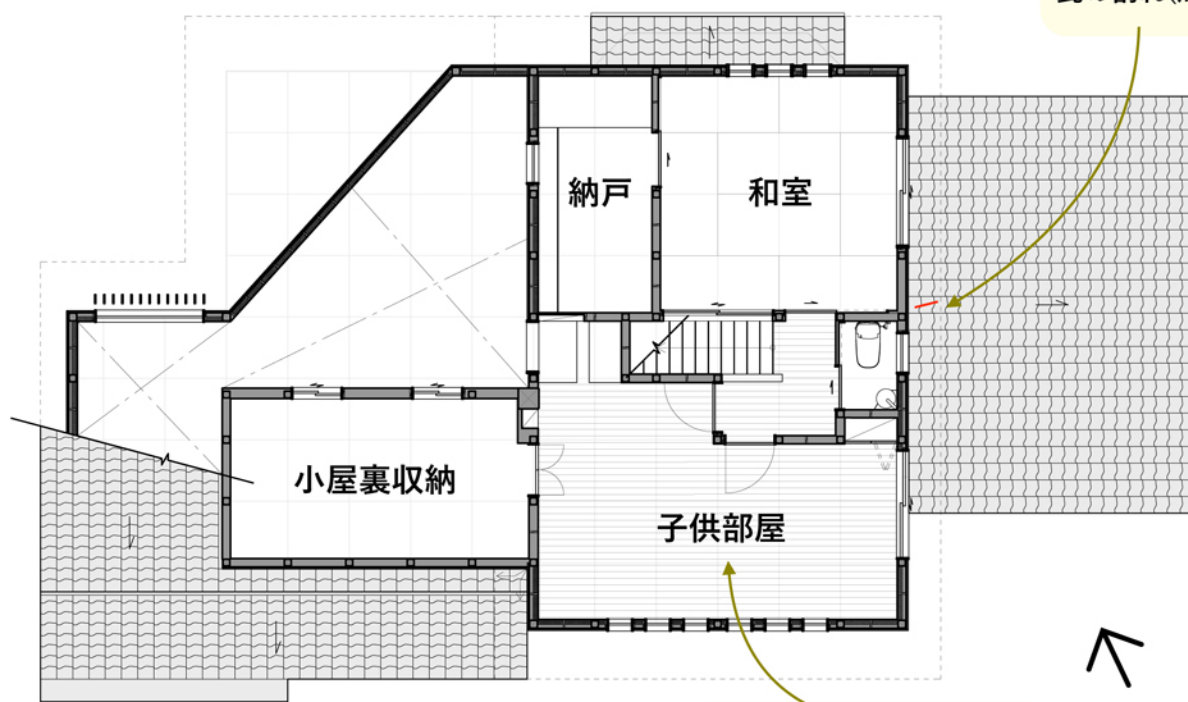
瓦の割れ(局所)
