改修実績報告シート		番号 (事務局記載)	
提出者氏名	●● ●●	所属 ●● ●●	■住宅医スクール2019年修了 (修了見込含む) □木造建築病理学 年修了 □講師実績
改修物件名	●●邸改	資格 ●級建築士	
改修時期	●●年●●		
設計担当	●●事務		
施工担当	●●工務		
用途	■戸建て		
構造	■木造(■)		
階数	地上		
改修規模	延床面積: ●●●m ² 改修部床面積: ●● (内、□増築 ●●●m ² / □減築 ●●●m ²)		
調査費用	約●●●万円	総工事費	約●●●万円(約●●●万円/坪)
設計料	約●●●万円

新居を構えようと希望の地域で土地を探したところ、予算や規模に見合うもののが古い町家付きの土地ばかりだった。金沢市内では年間約100棟の町家が解体されている。町家の温熱性能や耐震性を向上させることで良質な住宅ストックとして保全活用できると考え、脱炭素の住まい方提案として町家を購入・改修することにした。購入した町家は築80年以上、木造2階建てで、間口が狭く、奥行が長い、うなぎの寝床と呼ばれる典型的な町家の形状をしており、道路や隣地境界線ギリギリまで建物が建つ。

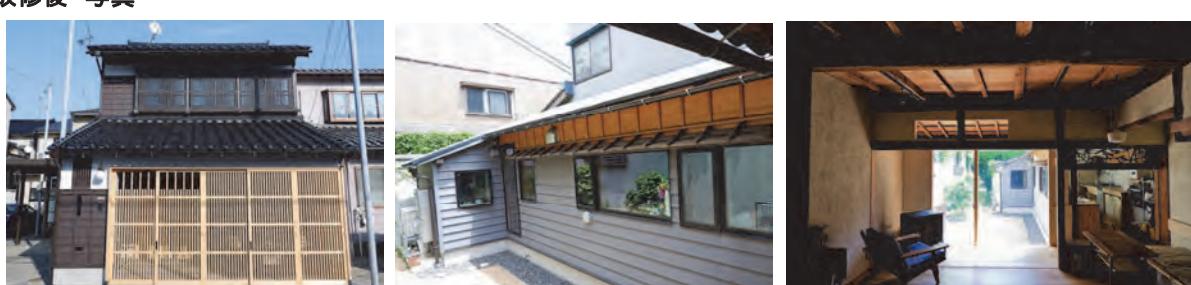
改修後 写真

住まい手は30代夫婦とこども2人。施主の要望として、まず第一に町家の意匠を活かしたすまいにしてほしい!というものと同時に、暮らししまでの古いものにしたくはない!というものがかった。つまり、町家特有の「寒さ・暗さ・狭さ」のストレスのない暮らし目標となつた。そこで、使いやすさや広がりを重視したゾーニングと、内部断熱に伴う内装の変更、設備更新、温熱環境の性能向上、耐震改修を実施し、屋根・外壁は最低限の補修のみに留め、将来的な更新時期と合わせてメンテナンスを行う方針とした。
