# 熊本地震の振り返り 取り組んできたことなど

エコワークス株式会社 熊本支店  
宮木 寛信

### 4. 耐震診断と改修工事の具体的な事例①～③

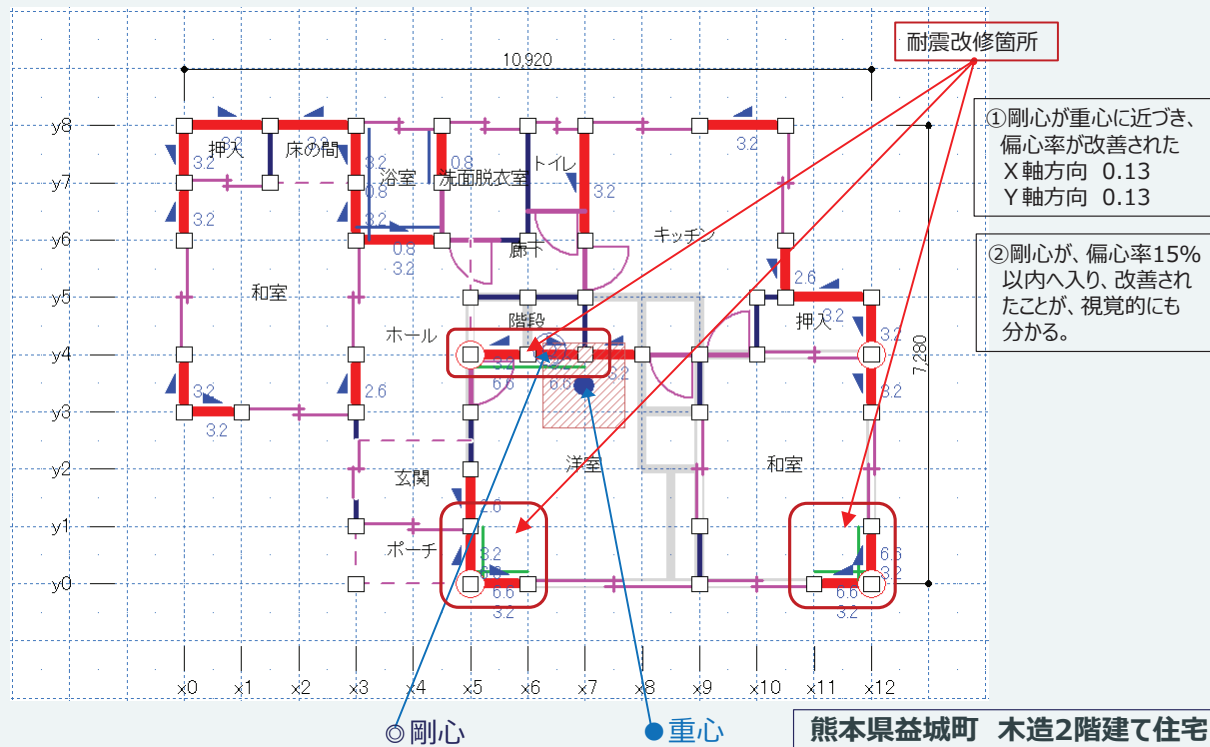
## 具体的事例①（補強工事「後」） 2016年5月

今回の研修用に再現したデータであり、劣化評価をしていないので、調査時はこれほど高くない

① 工事代金  
当時益城町も、耐震改修補助金は利用可能でしたが、益城町役場が被災して申請しても、いつ下りるか、全く目処の立たない状況でした。税別150万円位でした。（基礎補修その他含む）

② その後  
熊本県の計らいにより、工事後も補助金申請できるようになりましたが、当時は大工さんとの連携が悪く、写真管理が十分でなく申請できませんでした。（反省点）
